# ASTUCES DE PEINTRE/CONSEILS D'UTILISATION

## Système tout-en-un rationnel et travaux préliminaires réduits au minimum

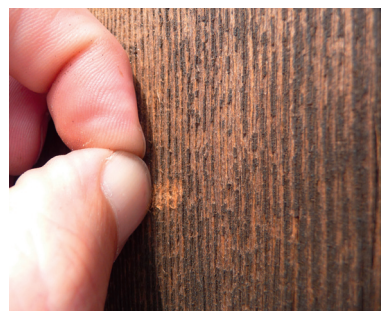
L'intégralité du revêtement est réalisé avec de la peinture à l'huile (RUCOLINOL/SAMICOLOR) et une imprégnation à l'huile en guise de diluant! Le bois très dégradé par les intempéries (photo) nécessite certainement une imprégnation à l'huile non diluée; pour le bois peu absorbant (par exemple les lames de lambrissage rabotées), il est possible de diluer la peinture à l'huile si nécessaire avec 10 à 30 % d'imprégnation à l'huile pour l'apprêt. La capillarité doit être compensée; une absorption du liant du vernis de finition doit être empêchée quoi qu'il arrive! (cf. Astuce de peintre suivante).
